# ОСОБЕННОСТИ КОМПЛЕКСНОЙ РЕКОНСТРУКЦИИ КАМЕННЫХ КОЛОКОЛОНЕСУЩИХ СООРУЖЕНИЙ (НА ПРИМЕРЕ СПАСО-ПРЕОБРАЖЕНСКОГО СОБОРА ГОРОДА НОВОКУЗНЕЦКА)

**ESPECIALLY COMPLEX  
RECONSTRUCTION OF THE STONE  
COLOCOLOSTOMY STRUCTURES  
(FOR EXAMPLE, THE TRANSFIGURATION  
CATHEDRAL IN NOVOKUZNETSK)**

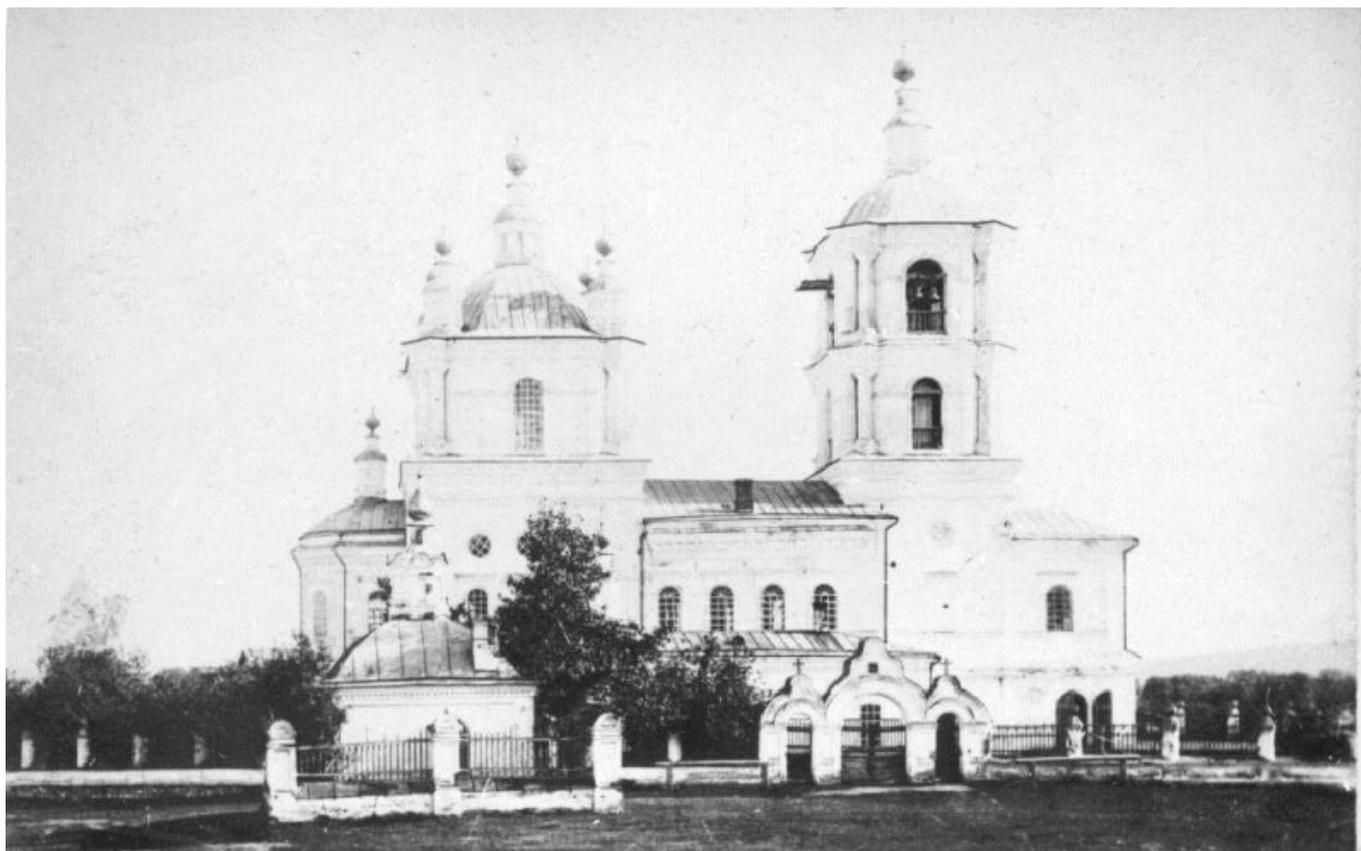
Рис. 1. Спасо-Преображенский собор начала XX в.

предположить, что нижний ярус колокольни изначально не предполагалось использовать для размещения тяжелых колоколов. Вместо этого, тяжелые колокола могли также размещаться на верхнем ярусе звона со всеми остальными, что было обусловлено необходимостью в увеличении дальности диапазона их звучания. Подобные принципы построения звонничного инструмента встречаются и на других колокольнях, когда от колокола, помимо религиозно-символической назначения, требуется и сигнально — практическая функция. При таком решении требовалось увеличение конструктивной нагрузки на несущую способность стен всех ярусов колокольни. Если обратиться к фотографиям Спасо-Преображенского собора начала XX века, то можно заметить, что нижний ярус звона заложен ставнями с внутренней стороны (рис. 1). Данный факт подтверждает такое предположение.

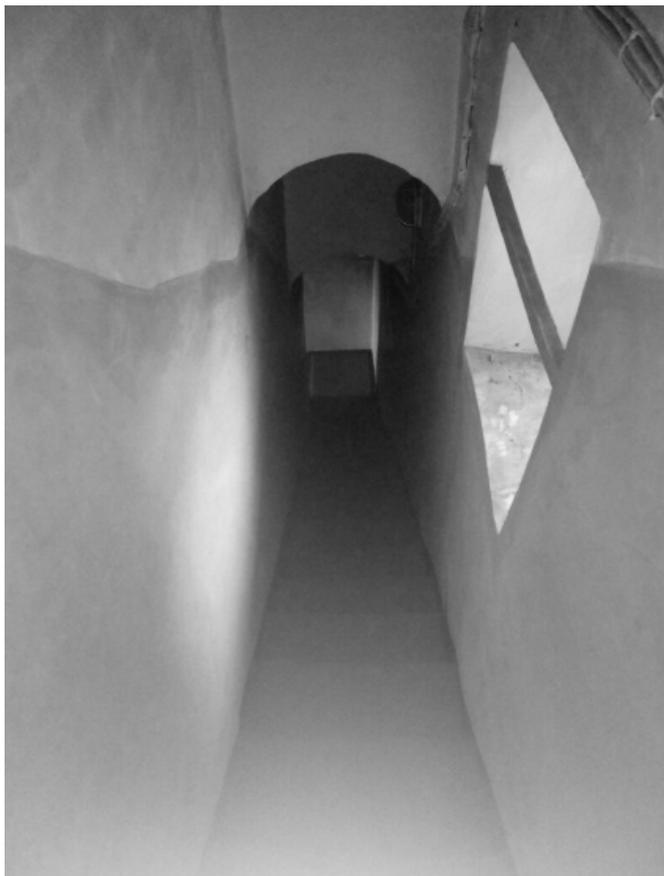
Рис. 2. Расположение прохода внутри стены

шам, самое последнее звено оканчивается с восточной части яруса звона. Вход на колокольню начинается в стене, с северной части притвора верхнего предела, и перекрыт полуциркульными сводиками. (рис. 2).

Ширина прохода весьма заужена и варьируется в разных местах от 71–77 см. Подобное размещение лестничных маршей внутри стен характерно для православных каменных колоколонесящих сооружений конца XVII–середины XIX вв. Аналогичное расположение входа на лестничный марш с северной части храма мы можем наблюдать в храме св. Илии Пророка, села Ильинка Новокузнецкого района, и в ряде других церквей.
